Châteauneuf: une vidange réussie

Le plan d'eau de Châteauneuf la Forêt est un bel exemple de retenue dont le propriétaire, en l'occurrence la commune et donc son maire M. MONTAUDON, a su prendre ses responsabilités pour organiser et gérer au mieux cette importante opération.

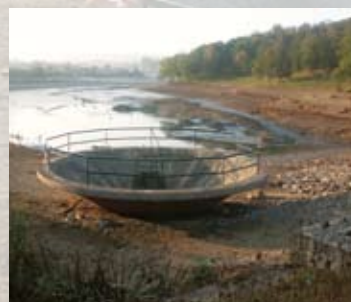
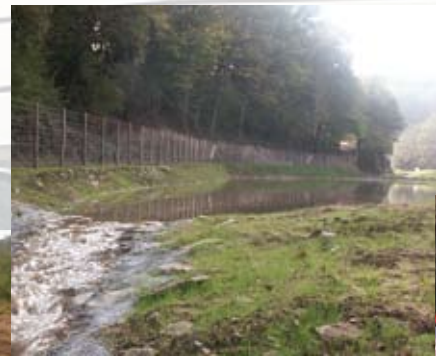
Le déversoir d'orage

Vue depuis la sortie du 1^{er} bassin de décantation, avec la surverse vers le 2^{ème}

Un déversoir d'orage en forme de coupe complète la liste des aménagements.

Le 1^{er} s'est mis en charge, stoppant le courant d'eau : les particules fines se sont déposées, et l'eau claire est passée dans le 2nd bassin par surverse ; même principe pour celui-ci, ce qui a assuré la restitution d'une eau de qualité très en deçà des normes réglementaires.

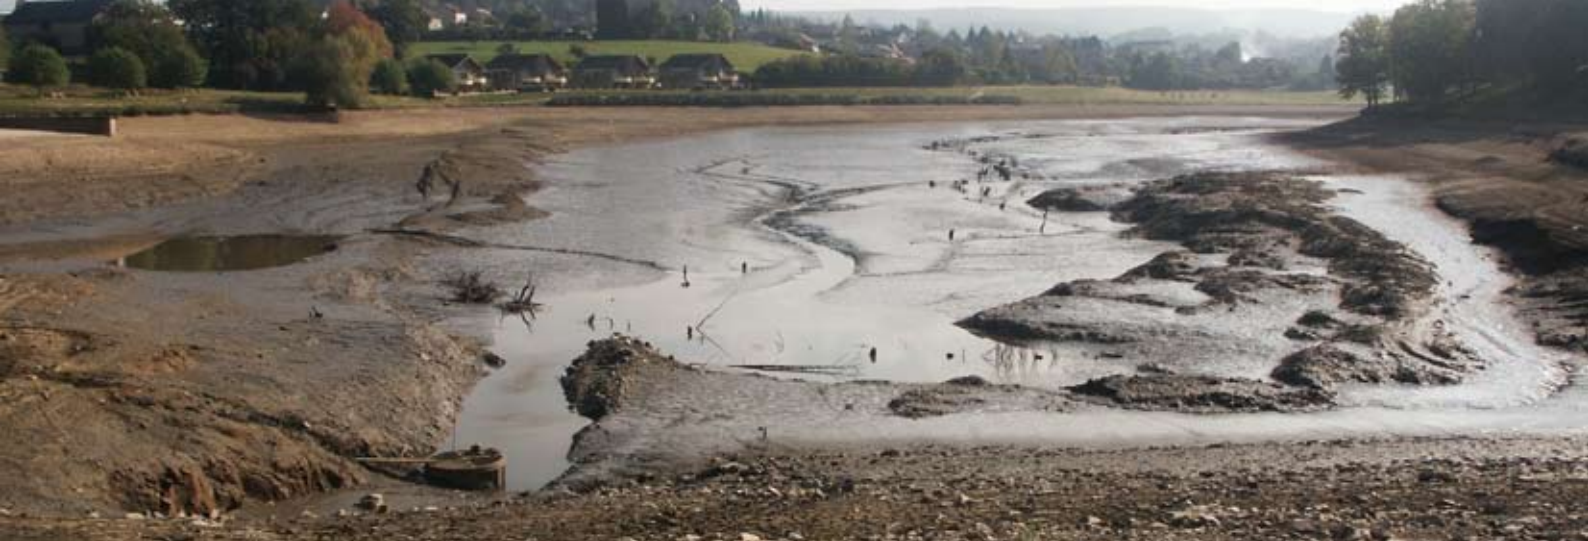
Le plan d'eau vide et sa tourelle (organe de vidange) au 1^{er} plan

L'organe de vidange est constitué d'une tourelle de 2,50 m de haut, équipée de grilles sur le dessus et les côtés et d'un système de vannes en bas.

L'eau s'évacuait d'abord du plan d'eau par les grilles de la tourelle, situées à environ 2 mètres de hauteur, puis les vannes de fond ont été ouvertes.

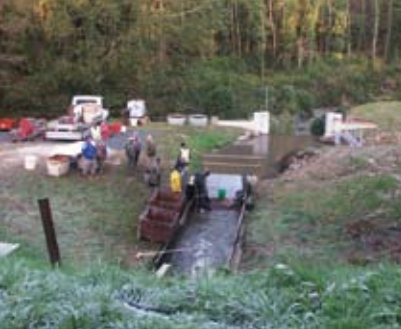
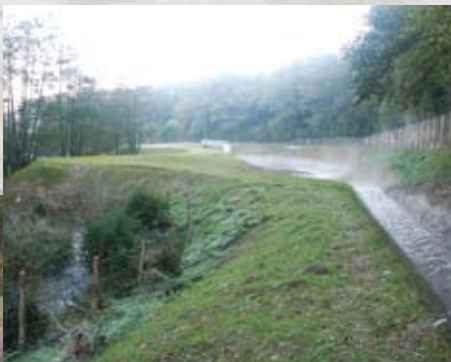
La pêcherie et le partiteur, dirigeant l'eau soit en face dans le ruisseau, soit à gauche vers le 1^{er} bassin

- création d'un partiteur à l'aval de la pêcherie, permettant de diriger les eaux issues du lac soit dans le ruisseau, soit dans les bassins de décantation ;
- création de deux bassins successifs, de 5 300 et 1 300 m³ pour une superficie totale de 2 500 m² ; chacun est équipé d'un système de vidange permettant de le vider lentement pour que les boues restent stockées à l'intérieur, y sèchent et puissent être curées avant la prochaine vidange.

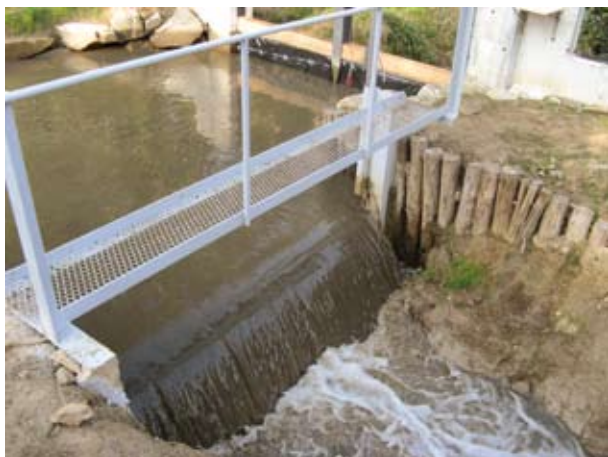
A gauche le bassin aval, à droite le bassin amont et son système de vidange

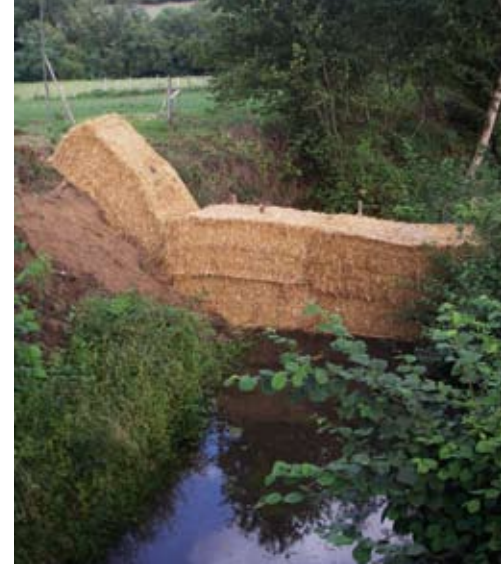
Pendant la vidange, les eaux chargées de sédiments sont détournées vers les bassins

Dès que le culot chargé de sédiments est arrivé, le flux a été détourné dans les bassins de décantation.

A l'intérieur de la cuvette, le ruisseau taille son lit dans les sédiments et continue d'en charrier. C'est pourquoi le flux est toujours détourné vers les bassins de décantation, et ce jusqu'à la remise en eau du lac.

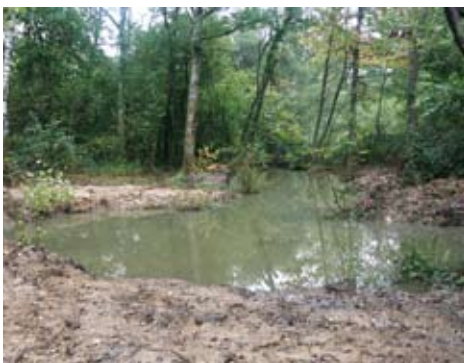
Simple barrage du ruisseau permettant une surverse d'eau claire

Le principe est que les eaux sortant de l'étang et chargées de sédiments doivent décanter avant d'être restituées au milieu naturel ; ceci est possible en freinant au maximum les vitesses de courant, ce qui permet aux particules de se déposer.

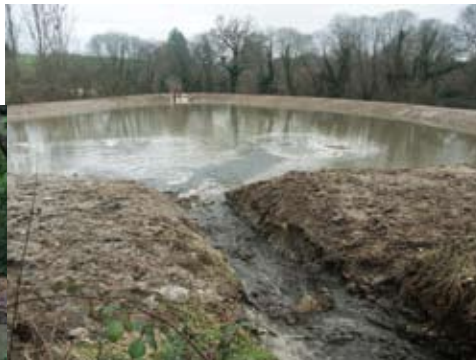
Dérivation en méandres avec une surverse en sortie

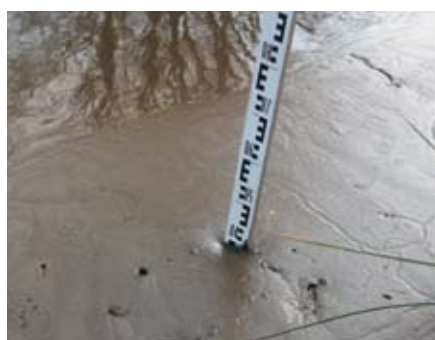
Atterrissements de vase à l'aval d'un étang vidangé sans précautions

En cas de vidange non maîtrisée et de pollution du cours d'eau aval par les sédiments, les conséquences pour le milieu naturel, faune et flore, sont dramatiques :

- la vase recouvre le fond du ruisseau, asphyxiant les végétaux et insectes aquatiques dont les poissons se nourrissent ;
- la vase va ensuite être entraînée par le courant, recouvrant encore plus de linéaire avant que la dilution en limite l'impact ;
